8.2 土壌

8.2.1 調査事項

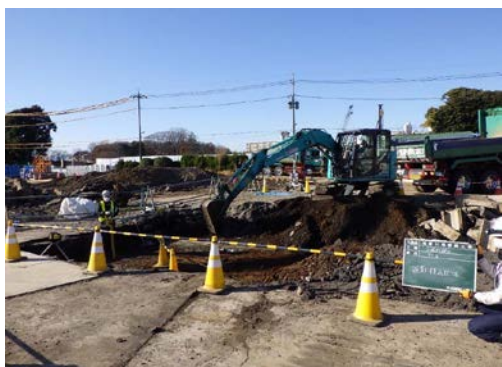
写真 8.2-1 汚染土壌の掘削除去

ミティゲーション	実施状況
<ul style="list-style-type: none"> 土壌汚染対策法第 4 条及び環境確保条例第117条に基づく手続き、調査を実施し、南エリア及び公和寮エリアについては、調査を実施した。 	<p>土壌汚染対策法第 4 条及び環境確保条例第117条に基づく土壌汚染状況調査を実施した。北エリアについては、土壌汚染物質として、六価クロム化合物が確認された。南エリアについては、土壌汚染物質として、鉛及びその化合物が確認された。公和寮エリアについては、土壌汚染は確認されなかった。</p>
<ul style="list-style-type: none"> 南エリアの土壌汚染状況調査の結果、汚染土壌の存在が確認されたため、土壌汚染対策法及び環境確保条例に基づき、適切な土壌汚染対策を実施する。また、北エリアについては、土壌汚染状況調査の結果、汚染土壌の存在が確認された場合には、土壌汚染対策法及び環境確保条例に基づき、適切な土壌汚染対策を実施する。 	<p>北エリア及び南エリアについては、土壌汚染対策法第14条に基づく汚染区域の指定の申請、第12条及び第16条に基づく届出を行い、第 7 条に基づく汚染の除去等の措置（掘削による除去）を実施し、北エリアでは要措置区域の全部、南エリアでは形質変更時要届出区域の全部が解除されている（写真8.2-1）。掘削した汚染土壌は、ダンプトラックに積み込み、搬出先である場外の汚染土壌処理施設に運搬した。ダンプトラックは、場外での汚染拡散防止のため、荷台表面を浸透防止シートにて養生した（写真8.2-2）。</p>
<ul style="list-style-type: none"> 今後、工事中に土壌汚染が新たに確認された場合は、速やかに土壌汚染対策を実施する。なお、土壌汚染対策を実施した場合には、その内容をフォローアップ報告書において明らかにする。 	<p>今後、工事中に土壌汚染が新たに確認された場合は、速やかに土壌汚染対策を実施する。なお、土壌汚染対策を実施した場合には、その内容を今後のフォローアップ報告書において明らかにする。</p>

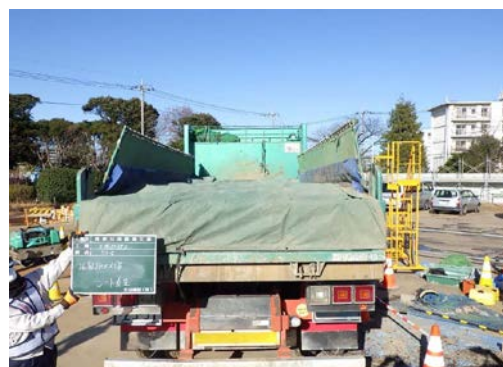
写真 8.2-2 荷台の拡散防止シート
