8.6 景観

表8.6-3 ミティゲーションの実施状況

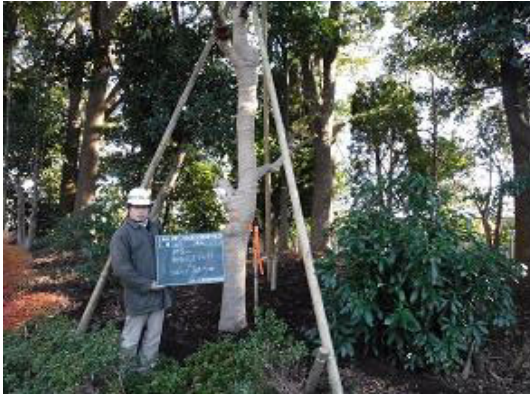
ミティゲーション	実施状況
・ 伐採エリア内の大径木については、優先順位を付けて移植を検討する。検討に当たっては、樹木診断等を行い、生育不良木や枯死木など健全度が低いものや、植生に影響を及ぼすおそれのある外来種を中心に伐採することとし、ケヤキやクスノキ等の樹勢や樹形の良いものなど移植に適した樹木を選定した上で、樹木の生育環境として適切な密度で移植を行うこととする。	伐採エリア内の大径木について、平成28年9月に樹木調査を行い、場内にて移植保存する樹木を選定した。その他は、マテバシイやトウネズミモチ等の生育不良木、枯損木、外来種を中心に約1,060本を伐採した。移植場所は、図8.2-1(p.50参照)に示すとおりであり、計画地南東の敷地境界及び芝生広場等とした。主な移植樹種は、ケヤキ、クスノキ、クロマツ、タギョウショウ、コナラ、ヒヨクヒバ、アキニレ、サクラ、サザンカ、マテバシイ、ヤブツバキ、ヤマモモ等であり、大径木は、ケヤキ、クスノキ、コナラ等約40本の移植を行った(写真8.6-1及び2)。

写真 8.6-1 芝生広場移植樹木（クスノキ）

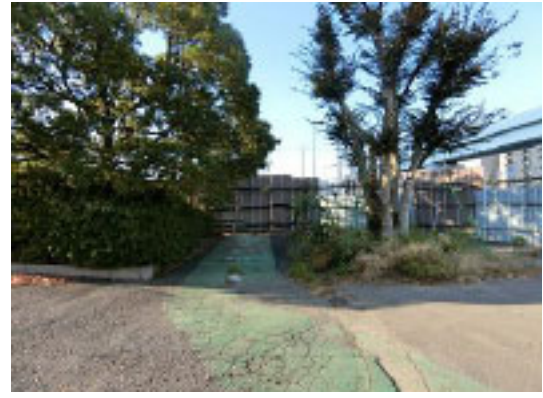
写真 8.6-2 計画地北側移植樹木（ケヤキ）
