8.4 景観

表8.4-1 調査事項（東京2020大会の開催後）

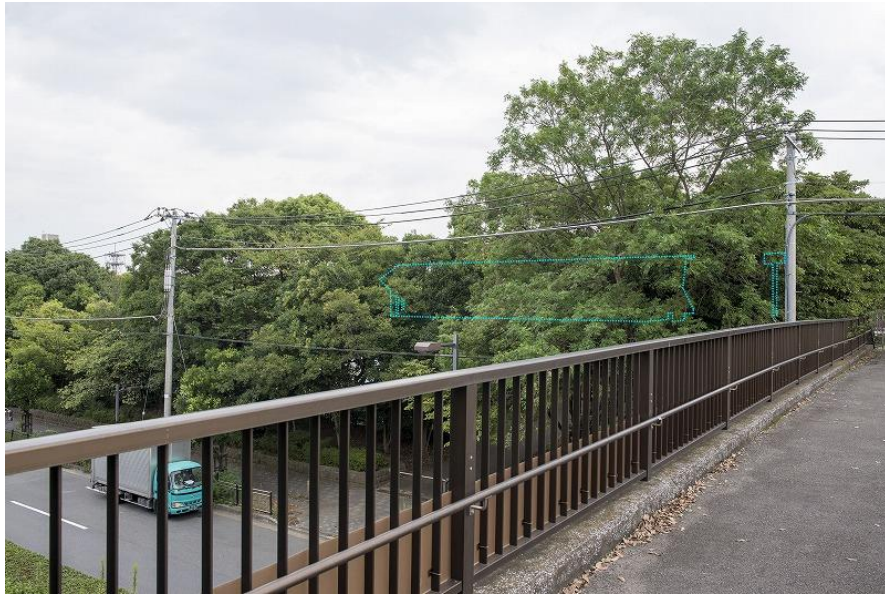
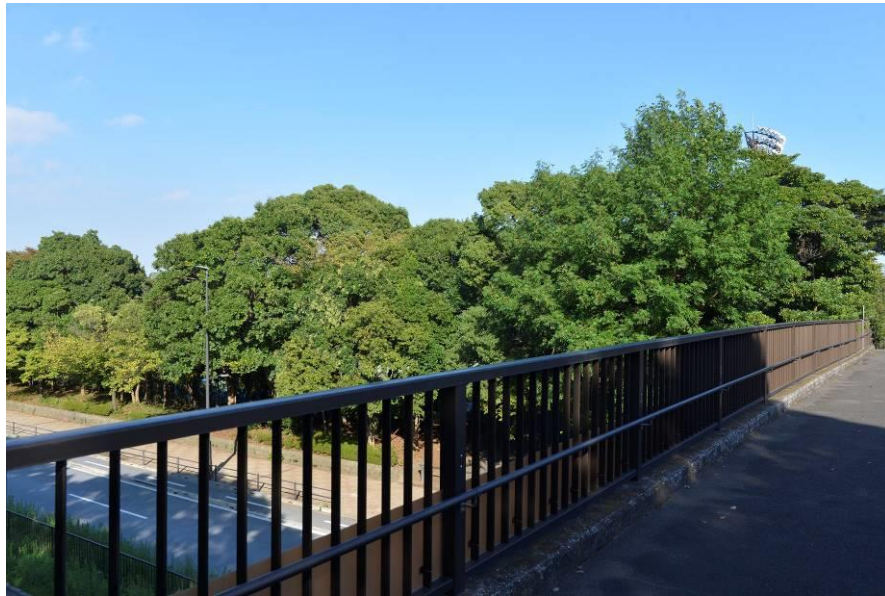
写真8.4-2(1) 眺望の状況 (No.2 : 夕やけ橋1)

予測結果 : 第一球技場の計画建築物は、大井ふ頭中央海浜公園スポーツの森の植栽によって視認できない。

フォローアップ調査結果 : 第一球技場の計画建築物は、大井ふ頭中央海浜公園スポーツの森の植栽によって視認できない。

代表的な眺望地点のうち、No. 1～3 地点においては、計画建築物は既設の植栽により視認できない。No.4 地点においては、フォローアップ調査時は、大会後の工事中であり、予測地点と同一地点で撮影が実施できなかったため、予測地点付近における撮影写真を用いた。計画建築物が視認できるが、計画建築物は、高さを約 22m としたことから、計画地周辺の植栽と調和した景観が形成されている。

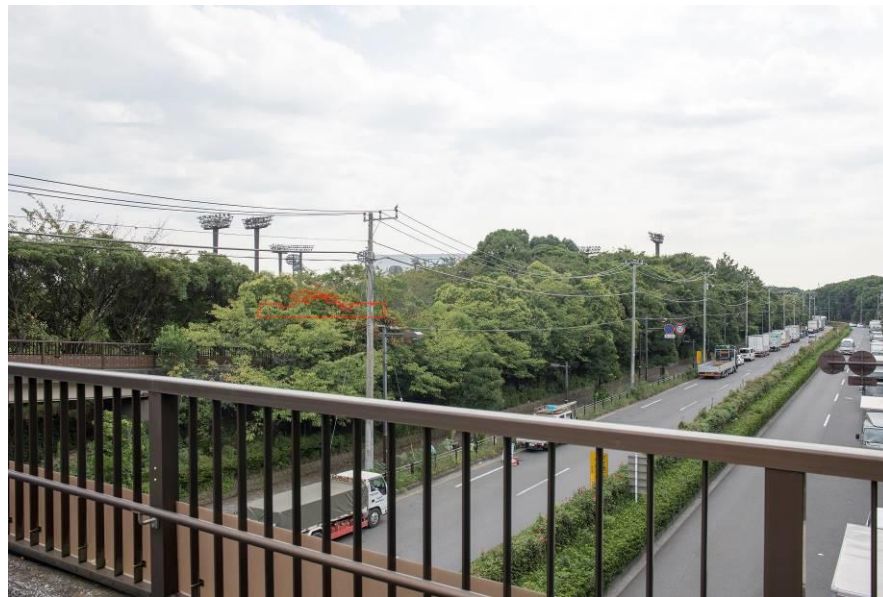
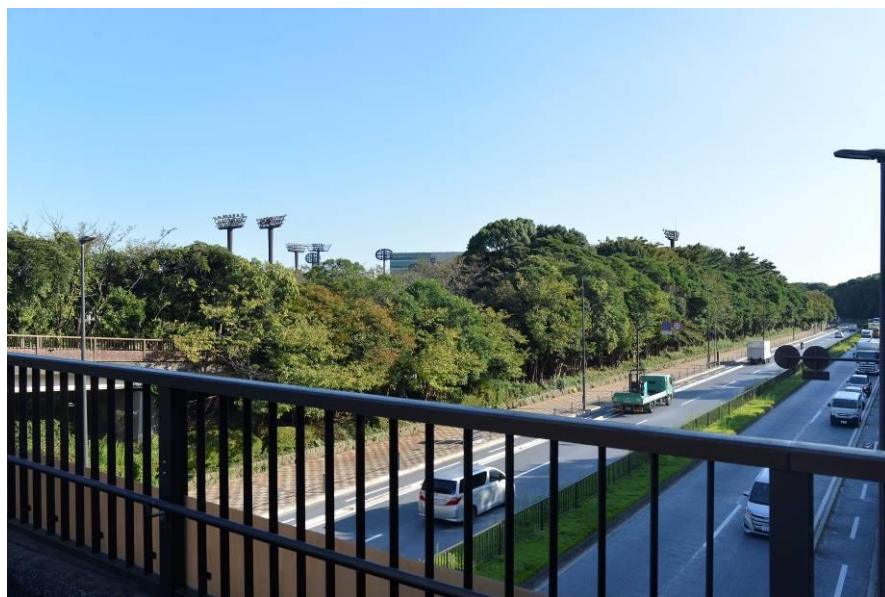
写真8.4-2(2) 眺望の状況 (No.2 : 夕やけ橋2)

予測結果 : 第二球技場の計画建築物は、大井ふ頭中央海浜公園スポーツの森の植栽によって視認できない。

フォローアップ調査結果 : 第二球技場の計画建築物は、大井ふ頭中央海浜公園スポーツの森の植栽によって視認できない。

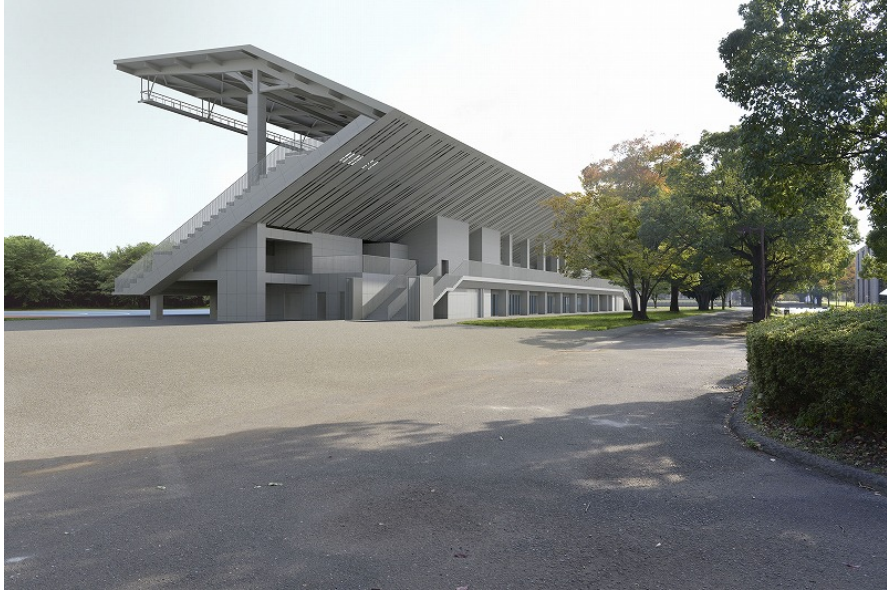
写真 8.4-4 眺望の状況 (No.4 : 大井ふ頭中央海浜公園スポーツの森)

<p>フォローアップ調査結果</p>	 
<p>予測結果 : 正面に計画建築物であるメインスタンドが視認できる。現況よりも建築物の占める割合は増加する。</p> <p>フォローアップ調査結果 : 予測のとおり、正面に計画建築物であるメインスタンドが視認できる。</p>

フォローアップ調査における代表的な眺望地点からの眺望の変化は、公園内の眺望地点からはメインスタンドが視認できるが、メインスタンドは、公園の風景に溶け込む落ち着いた色彩であり、周辺の植栽とも調和しており、予測結果と概ね同様であった。
