8.10 交通渋滞

8.10.4 調査結果

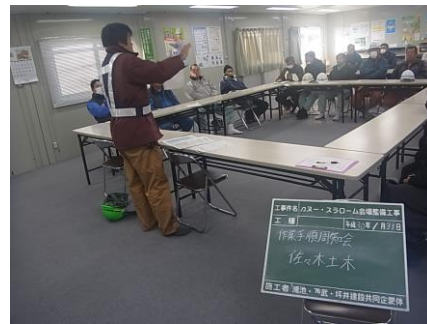
写真 8.10-2 工程会議

ミティゲーション	実施状況
<ul style="list-style-type: none"> 工所用車両の走行ルートは、沿道環境への配慮のため、極力、沿道に住宅等が存在しない湾岸道路等を利用する。 	朝礼（写真8.10-1）等を通じて、運転者には、湾岸道路の使用など走行ルートの限定に関して事前指導し、交通渋滞による影響を低減するように努めた。
<ul style="list-style-type: none"> 工所用車両の集中稼働を行わないよう、工事工程の平準化に努める計画としている。 	朝礼（写真8.10-1）等を通じて、運転者には、走行ルートの限定及び安全走行に関して指導を行った。また、事前に搬入車両台数及び時間帯を確認することにより、工所用車両（主にダンプトラック、生コンクリート車等）の集中を避け、平準化を図った。
<ul style="list-style-type: none"> 工所用車両の走行に当たっては、安全走行の徹底、市街地での待機や違法駐車等をすることがないように、運転者への指導を徹底する計画としている。 	工所用車両は施工ヤード内に誘導するとともに、工程会議（写真8.10-2）等で周辺市街地での待機や違法駐車防止の徹底について指導を行った。
<ul style="list-style-type: none"> 工事作業員の通勤に際しては、公共交通機関を利用する等、通勤車両の削減に努めるよう指導する計画としている。 	朝礼（写真8.10-1）等で工事作業員の通勤には公共交通機関を利用するよう指導を行い、通勤車両の増加を最小限にした。
<ul style="list-style-type: none"> 工所用車両の出入口には交通整理員を配置する予定とし、計画地周辺の車両の通行に支障を与えないように配慮する計画としている。 	計画地周辺の車両の通行に支障を与えないために、工所用車両が出入するゲートには、交通整理員を配置（写真8.10-3）することで、計画地への車両の出入を円滑にした。
