8.6 景観

1) ミティゲーションの実施状況

表8.6-3 ミティゲーションの実施状況

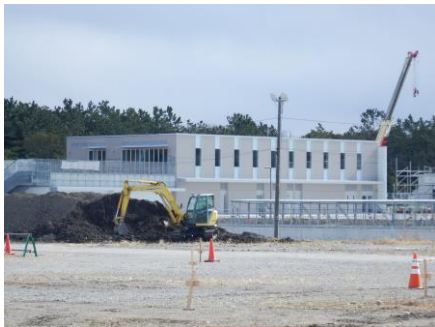
写真 8.6-1 管理棟

ミティゲーション	実施状況
<ul style="list-style-type: none"> 海や川といった既存の水辺空間とカヌーコースによる水辺空間とのバランスの取れた配置、デザイン計画とする。 	<p>葛西臨海公園や隣接する海・川といった周辺の景観に配慮し、カヌーコースを西側に配置したほか、管理棟はフィニッシュプールに沿って南北に長い配置とした。また、管理棟(写真8.6-1及び2)は、大きな庇により水平性を強調した。</p>
<ul style="list-style-type: none"> 計画地外周部のクロマツ植林は既存緑地として保全する。計画地の北側には、高木植栽により、水再生センターや駐車場への視界をコントロールする。また、計画地内には、新たに高木約 280 本、中木約 240 本、低木約 2,840 本の樹木を植栽するほか、それ以外にも約 12,750m² の張芝等の地被類を植栽することで、広々とした空間を創出する。 	<p>計画地外周部のクロマツ植林(写真8.6-3)を既存緑地として保全した。</p> <p>また、植栽の状況については、整備後に現地確認及び緑化図による確認を行い、今後のフォローアップ報告書において報告する。</p>
