6.8.10 交通渋滞

表 6.8.10-3 ミティゲーションの実施状況

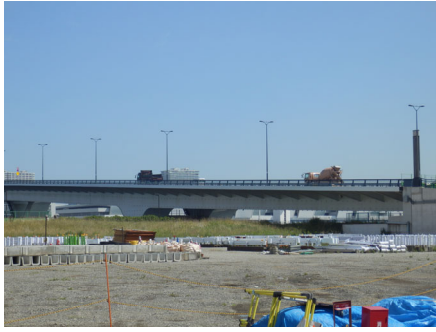
写真 6.8.10-1 環状二号線晴海～豊洲間利用

ミティゲーション	実施状況
・工事用車両の走行ルートは複数のルートに分散させる。	環状二号線の供用開始の遅れに伴い、同路線を利用することができなかったが、2017年2月より、複数の通行ルートの確保による分散化を図り、環状二号線未開通区間(晴海~豊洲間)において、工事用車両の通行(写真6.8.10-1)を開始した。
・工事工程の平準化や施工計画の検討により、工事用車両が集中しないこと等に努める。	工程会議(写真6.8.10-2)等で施工計画を検討して工事工程を平準化し、計画的かつ効率的な運行管理に努めた。
・工事の実施に当たっては、関係機関と調整の上、輸送に利用できる空間の検討や周辺工事との整合、工事の経済性や合理性等について精査し、海上輸送の可能性も含めて総合的に検討する。	建設発生土の輸送について、海上輸送を行った。ダンプトラック52,000台分に相当する約30万m ³ の建設発生土を海上輸送により搬出した。 (「大会開催前その1」で報告済み)
・工事用車両の出入口には交通整理員を配置する予定とし、計画地周辺の車両の通行に支障を与えないように配慮する。	工事用車両の出入口付近に、交通整理員を配置(写真6.8.10-3)し、一般歩行者の通行及び一般車両の通行に支障を与えないよう配慮した。
・工事用車両の走行に当たっては、安全走行の徹底、市街地での待機や違法駐車等を行うことがないように、運転者への指導を徹底する。	定例会議(写真6.8.10-4)や朝礼(写真6.8.10-5)等で工事用車両の安全走行の徹底、市街地での待機や違法駐車等の禁止について指導を徹底した。
・工事作業員の通勤に際しては、公共交通機関を利用する等通勤車両の削減に努めるよう指導する。	安全教育(写真6.8.10-6)等で工事作業員の通勤には公共交通機関を利用するよう指導を行った。
